# Informe Final

## Secretaría Distrital de Integración Social- SDIS

Código de Auditoría No. 187

EVALUAR LOS PRINCIPIOS DE ECONOMÍA, EFICIENCIA Y EFICACIA EN LA GESTIÓN DE LOS  
CONTRATOS DE OBRA PÚBLICA

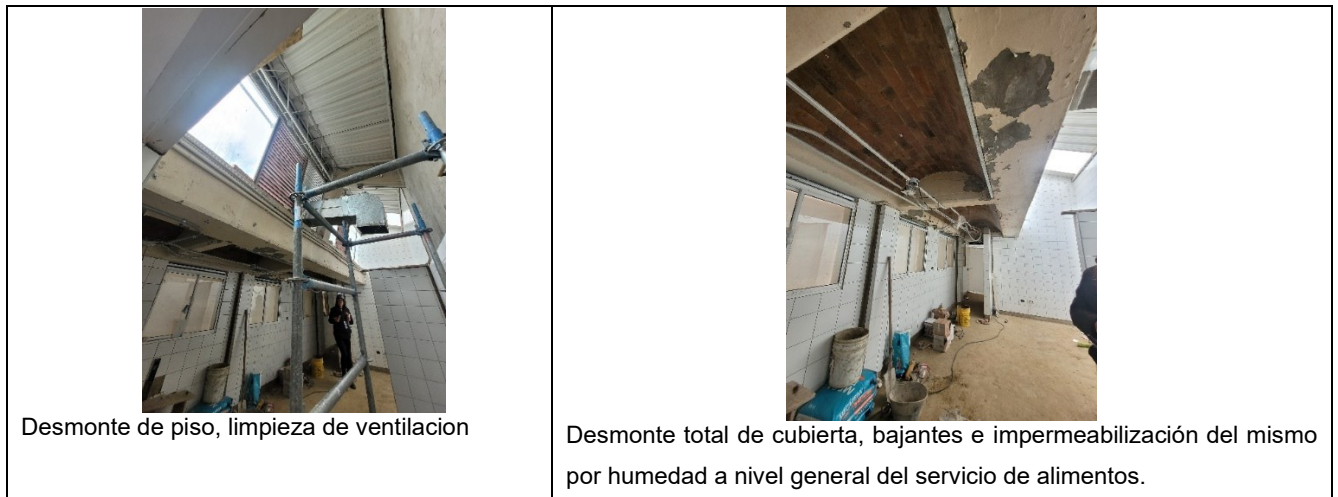
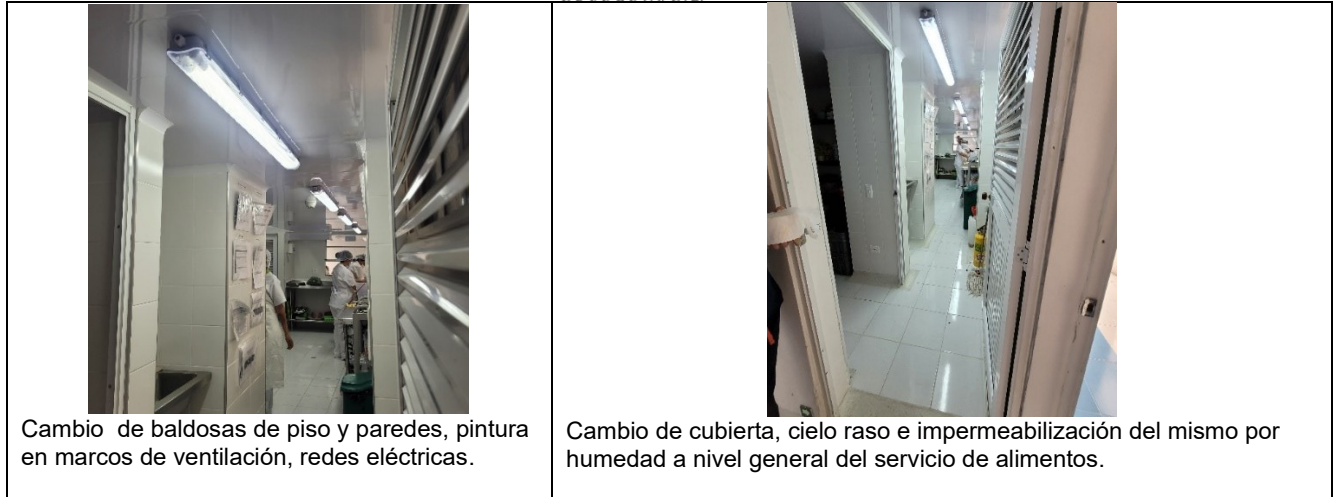
A su vez, durante la visita el funcionario de la subdirección local informó que la obra en el servicio de preparación de alimentos requería de carácter urgente la intervención, debido a que se presentan afectaciones en: techo, paredes y pisos que pueden generar riesgo físico, contaminación de los alimentos y cierre del servicio por parte de la Secretaria de Salud. Por consiguiente, se solicita el cambio de baldosas de piso y paredes, cambio total de cubierta e impermeabilización del mismo por humedad a nivel general del servicio de alimentos.

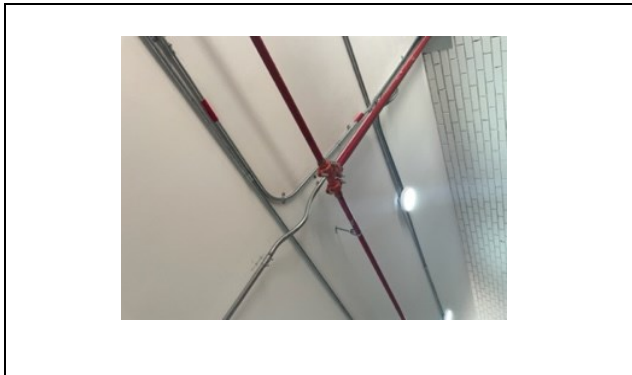
Foto. 1 Estructuras sueltas

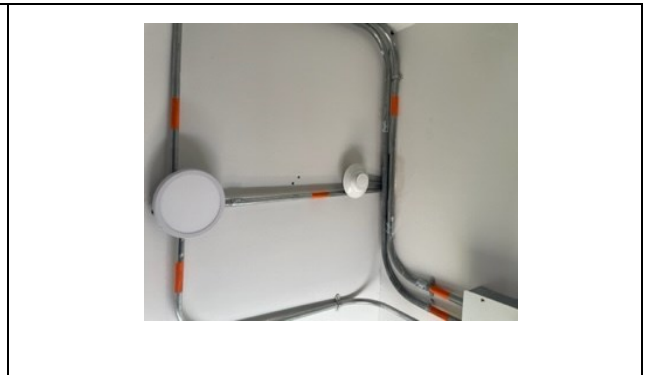
Foto. 2 Orificios sin resanar

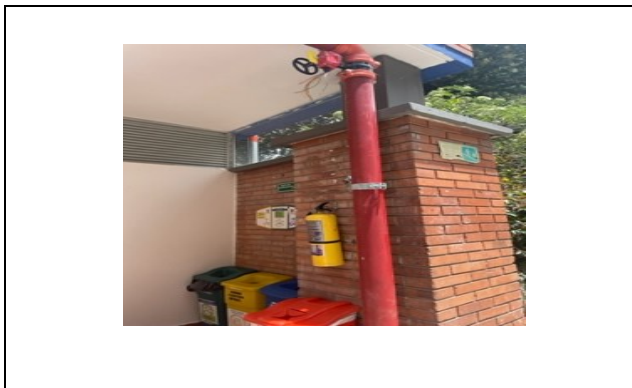
Foto 3 Cableado sin protección

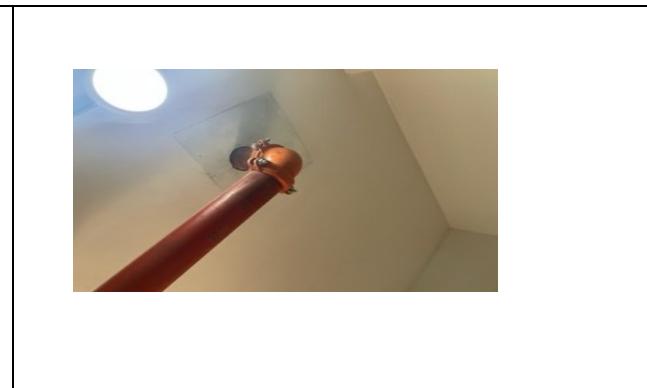
Foto 3 Placa metálica sin el debida fijación

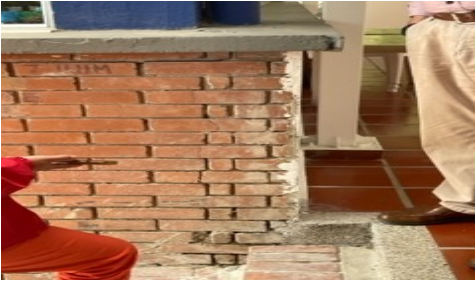
Foto. 3 Humedad exterior oficinas SLIS

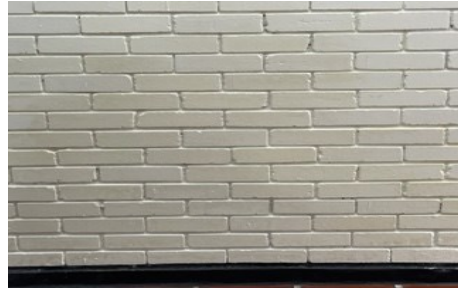
Foto. 4 Humedad archivo

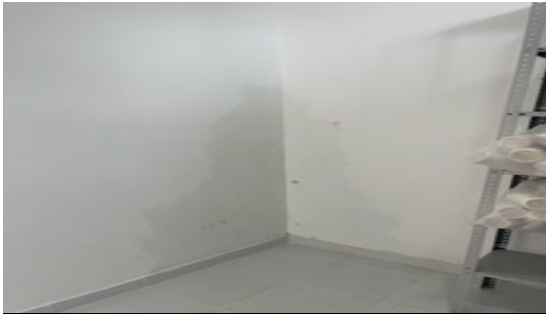
Foto. 5 Humedad baño

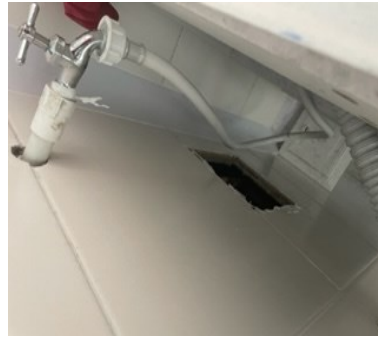
Foto. 6 Ausencia de rejilla

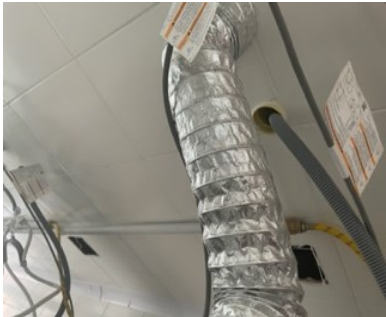
Foto. 7 Falta de rejilla

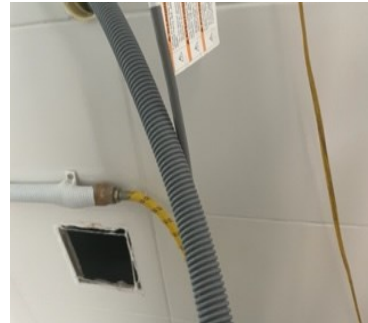
Foto. 8 Sin rejilla

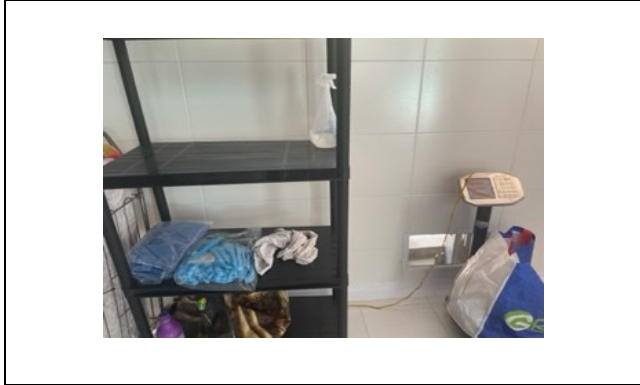
Foto. 9 Ausencia de rejilla

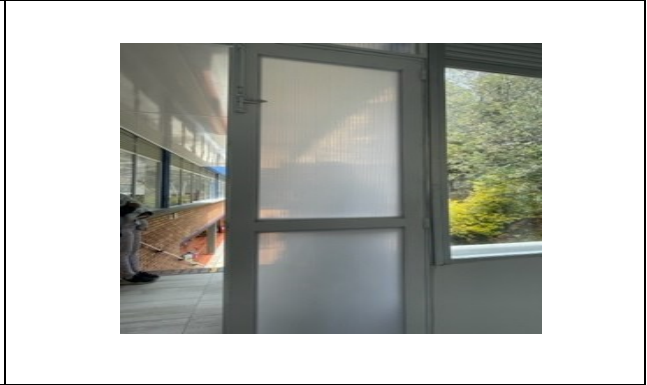
Foto. 10 Bordes irregulares y lámina sin fijar

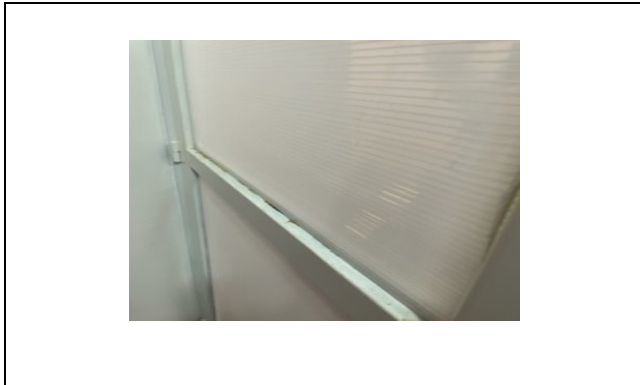
Foto. 11 Bordes irregulares

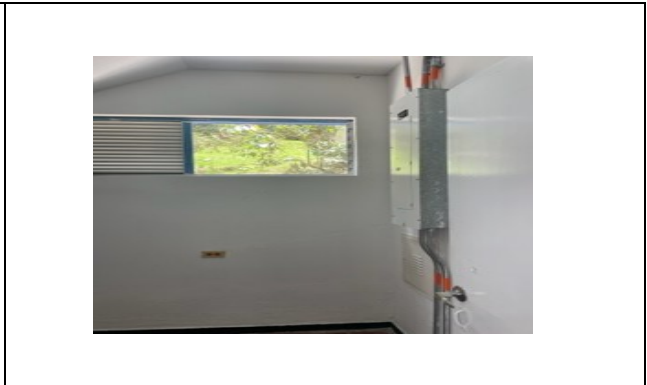
Foto. 12 Cintas de protección sin retirar

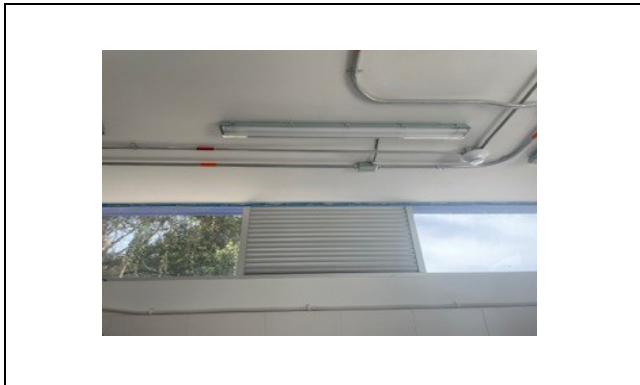
Foto. 13 Ventanales con cinta de seguridad

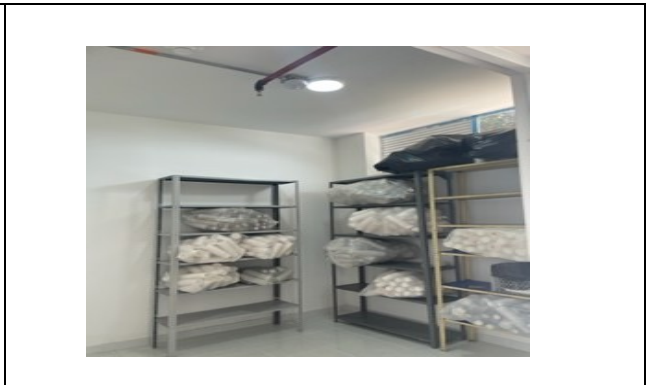
Foto. 14 Cintas sin desprender

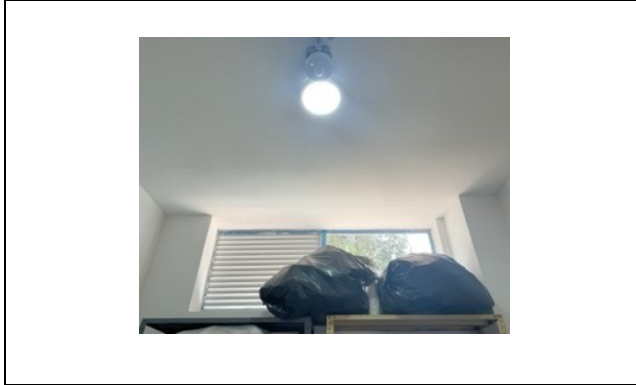
Foto. 15 Cintas sin retirar

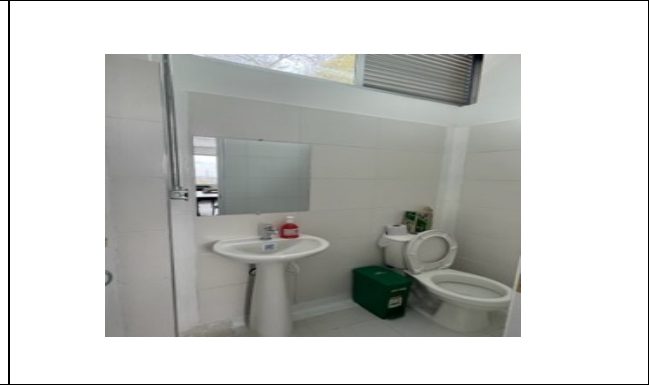
Foto. 16 Inadecuado espacio en la ventana

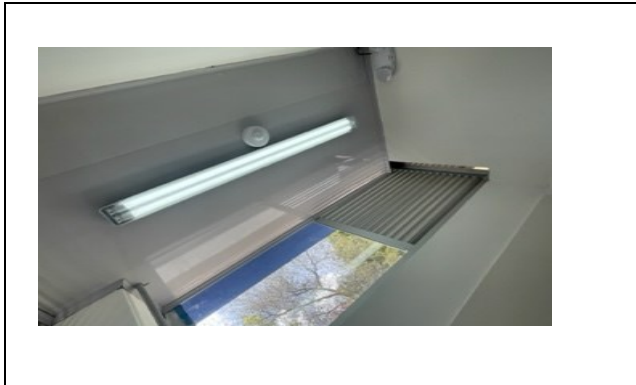
Foto. 17 Espacios entre la pared y ventana

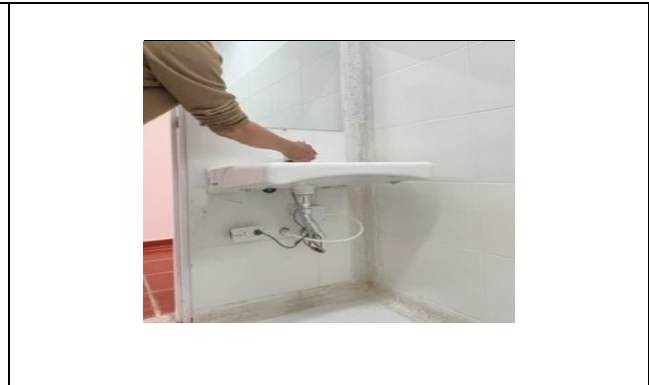
Foto. 18 Inadecuada instalación eléctrica

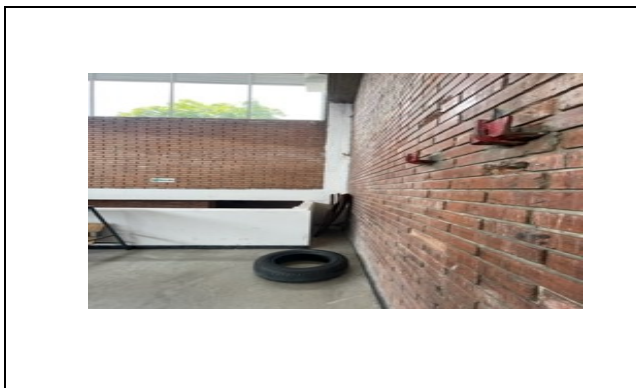
Foto. 19 Sobrantes de estructura metálica

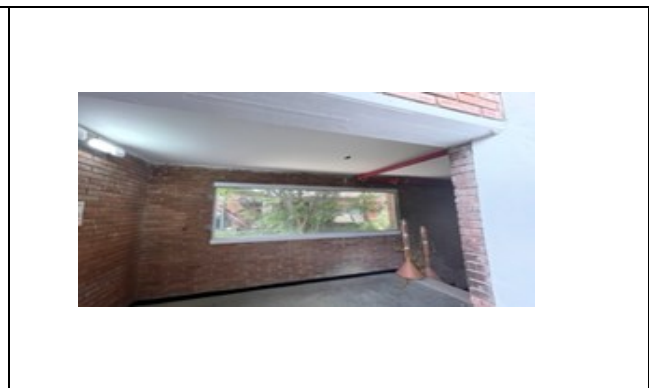
Foto. 20 Cintas sin retirar en la ventana

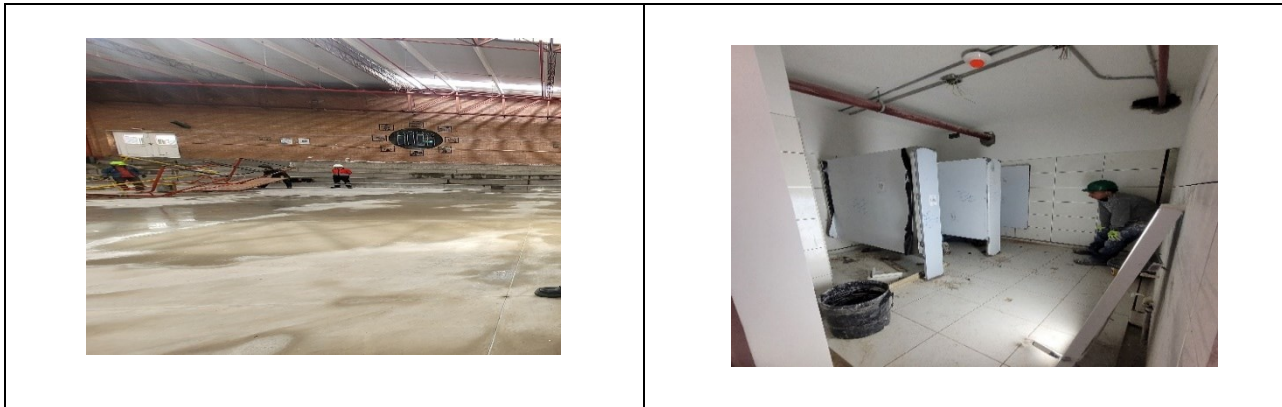
Foto 1 Porte de uniforme sin la identificación requerida

Foto 2 Incompleto uso de elementos de protección

Lo anterior, expone a riesgos la salud e integridad de los operarios durante la realización de las actividades contempladas en los cronogramas establecidos por parte del contratista, a su vez, desatiende una obligación, conducta que puede ocasionar multas a la Secretaría Distrital de Integración Social y por ende detrimento al patrimonio público.

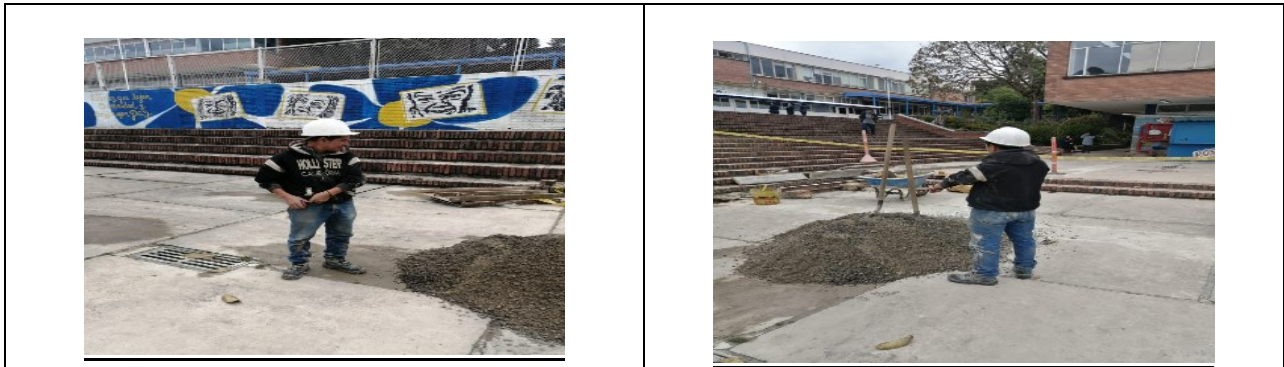
Registro fotográfico, el cual evidencia al personal de la obra que no portan adecuadamente los uniformes descritos en las obligaciones específicas del contrato.

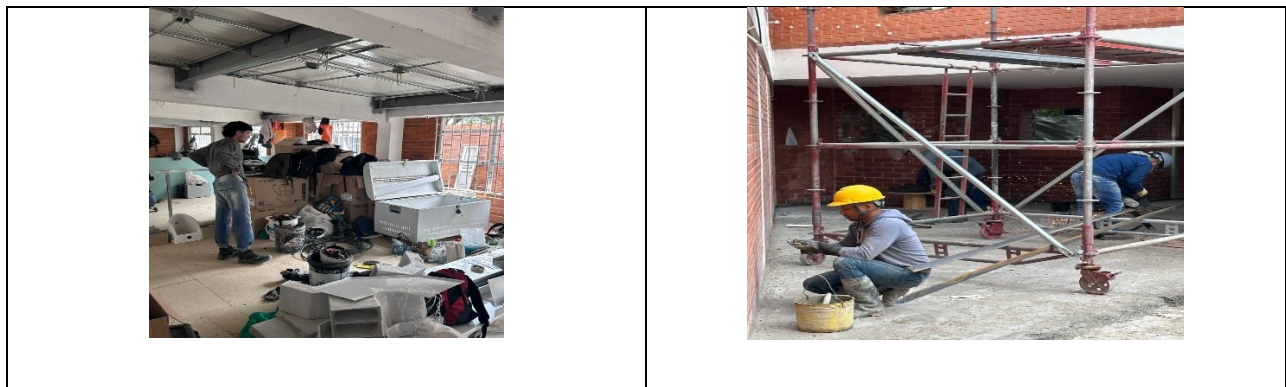
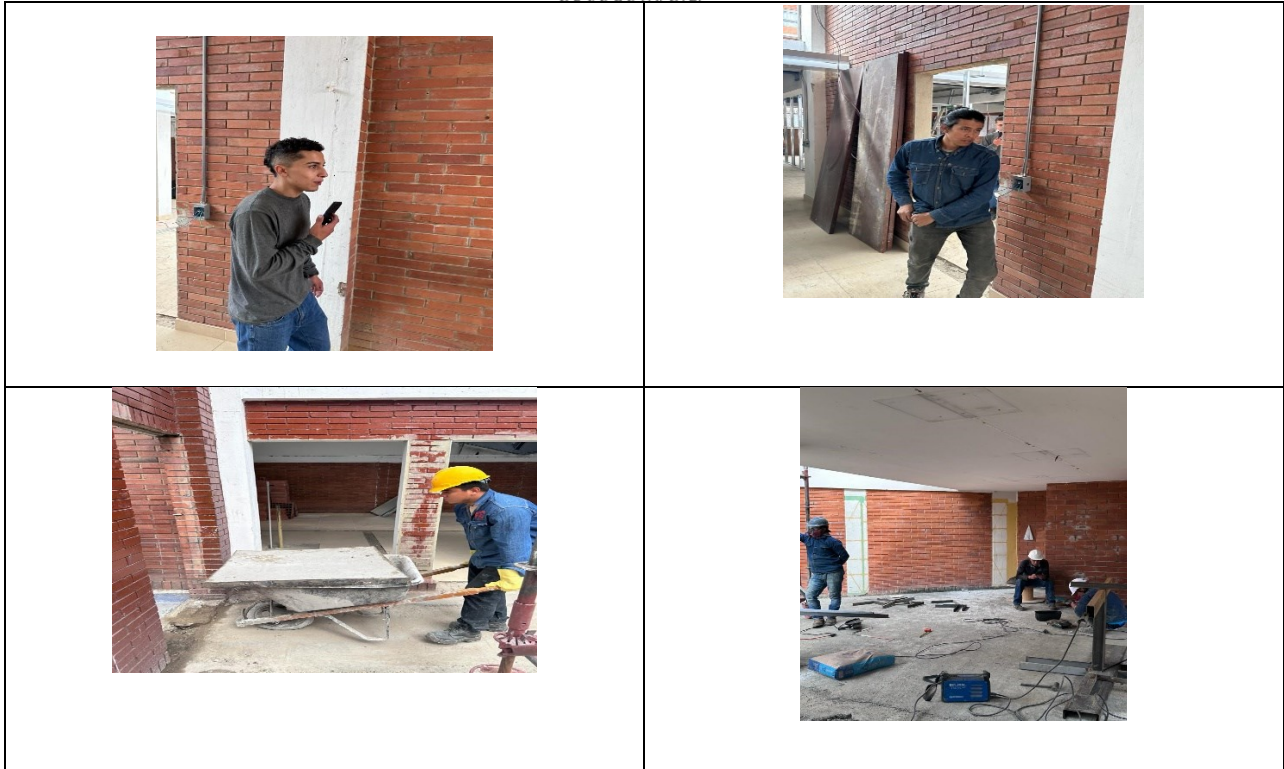
Registro fotográfico en el cual se evidencia que el personal de la obra no cumple con el reglamento de seguridad para protección en el trabajo.

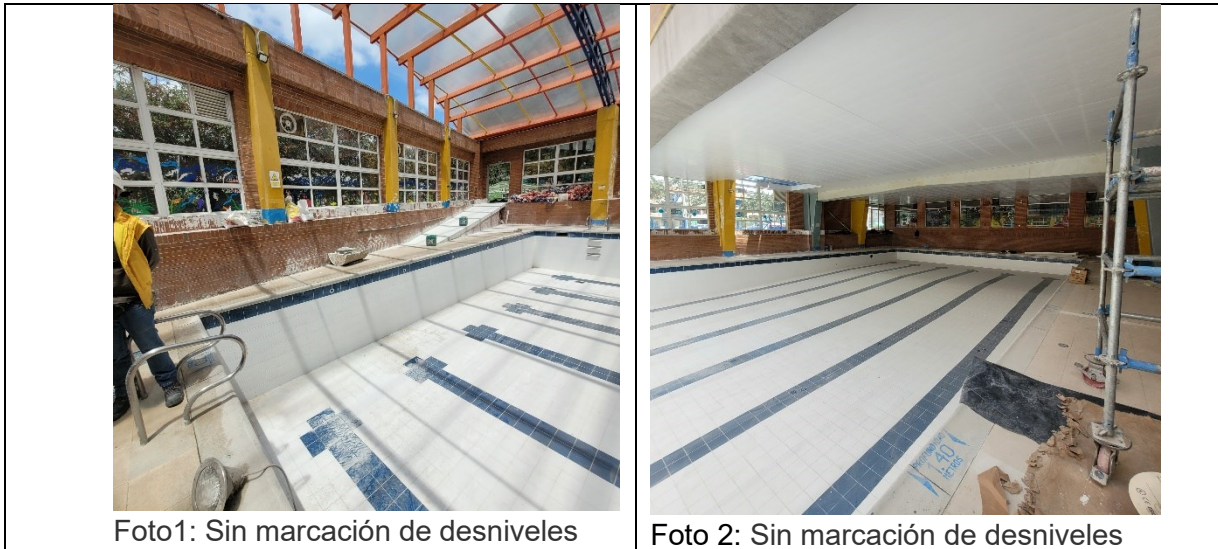
*“Es importante precisar que la marcación de las diferentes profundidades debe ser de forma seguida y clara, por medio de baldosas de distinto color, sin que se presenten cambios de profundidad de manera abrupta. En el fondo de la piscina debe avisarse con materiales o colores vistosos los desniveles, con colores distintos para cada desnivel. Las piscinas deben poseer un sistema de circulación de agua óptimo”.*

En este sentido, se observa desconocimiento por parte del sujeto de control de esta reglamentación, así como falta de un riguroso seguimiento técnico por parte de la supervisión que permita alertar estas inconsistencias de manera oportuna, lo que les puede generar costos adicionales, riesgo de pérdida de recursos y en la prestación de los servicios que afecte la seguridad de los beneficiarios.

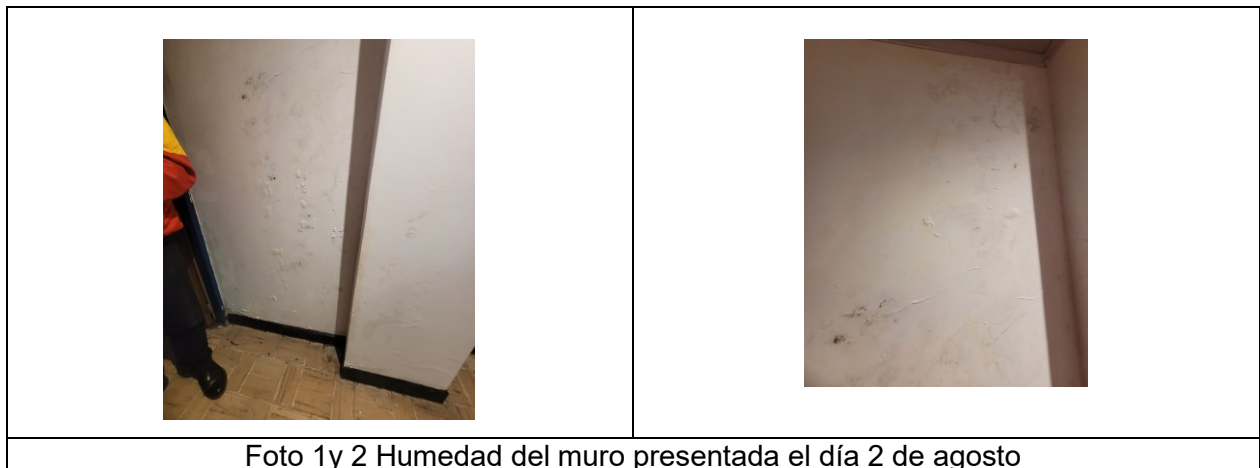
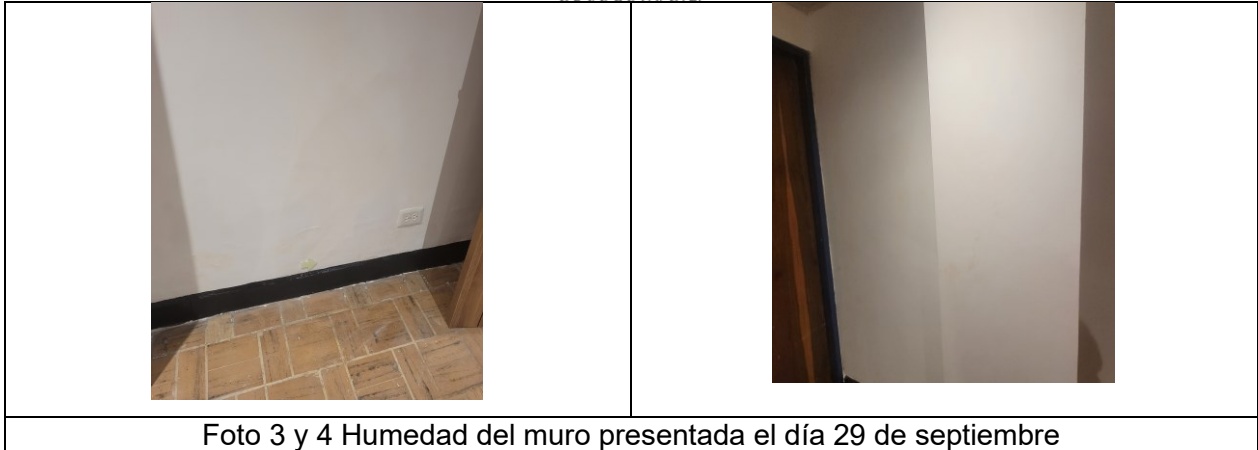
Desde la primera visita se observó presencia de humedad en muro del segundo piso del pasillo que conduce al cuarto de ventiladores. La interventoría manifestó que se había realizado intervención al problema, pero este persiste. Al momento de realizar la segunda visita, se observó que el muro aún se encontraba bastante húmedo.

Se presenta una grieta en el cuarto del segundo piso, donde se encuentran los ventiladores.

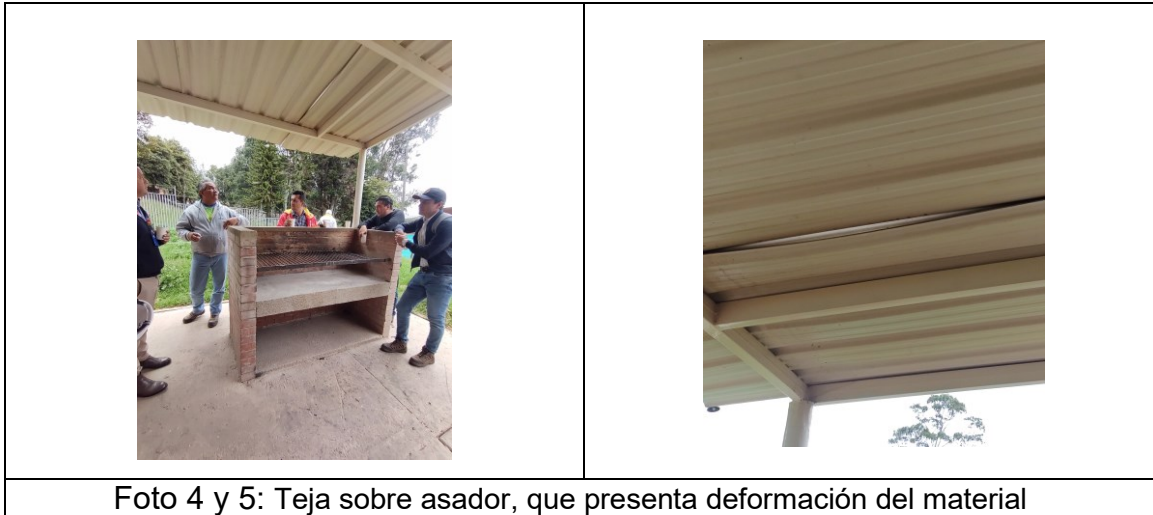
La cubierta instalada sobre el asador o parrilla, al ser expuesta a temperatura por utilización de la hornilla, perdió la forma y se descompuso.

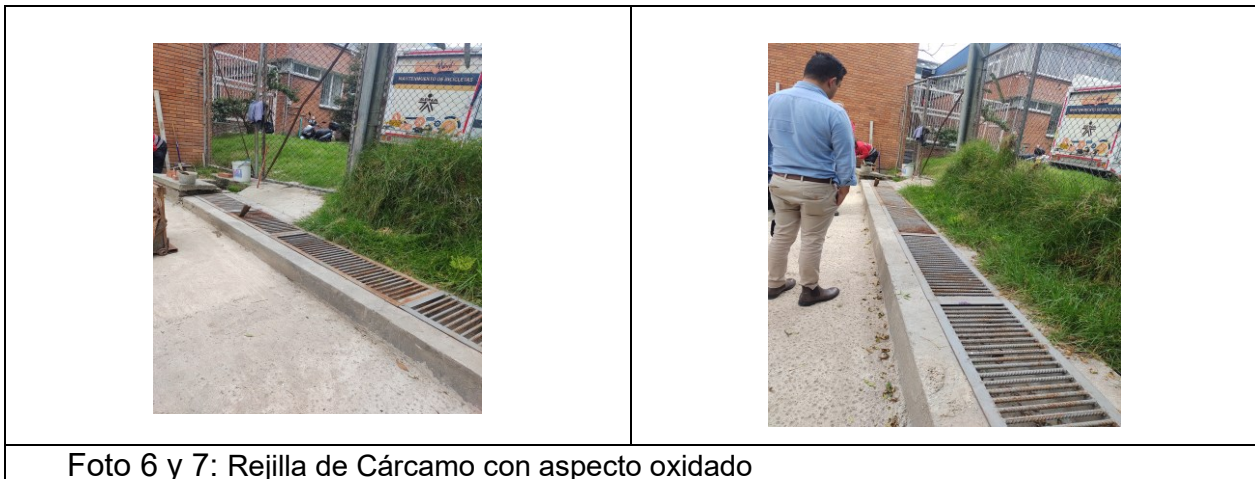
La rejilla del cárcamo que se encuentra en el campo de tejo, tiene pendiente realizar el acabado final, al momento de la visita la rejilla se veía con aspecto oxidado.

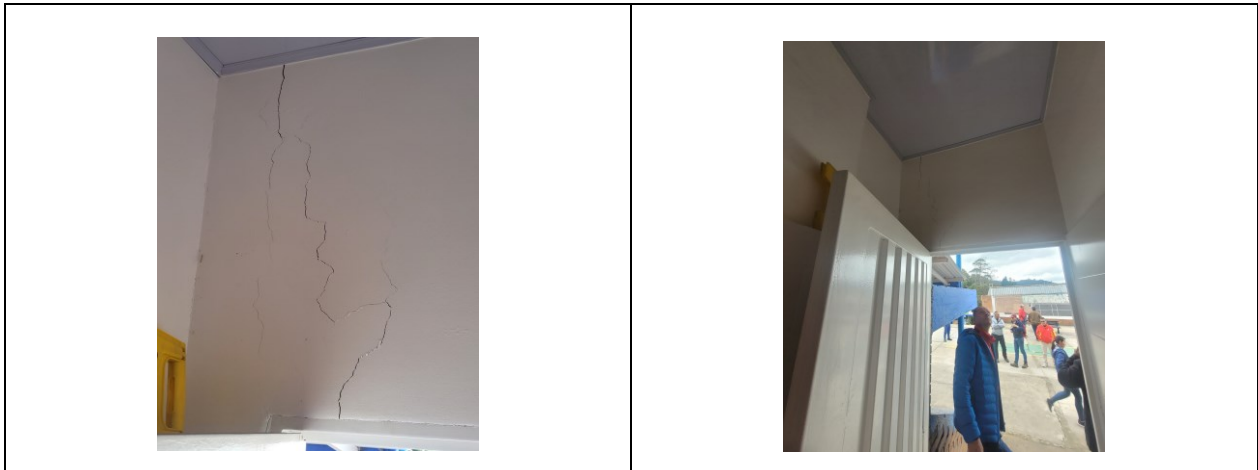
El baño exterior, presenta fisuras en la parte superior de puerta, en visita realizada el día 2 de agosto, el equipo auditor advirtió sobre la fisura, en visita realizada el día 29 de septiembre, se observa que la fisura continua y se acrecentó.

Foto 8 y 9: Fisuras en baño exterior, registro fotográfico del día 2 de agosto de 2023

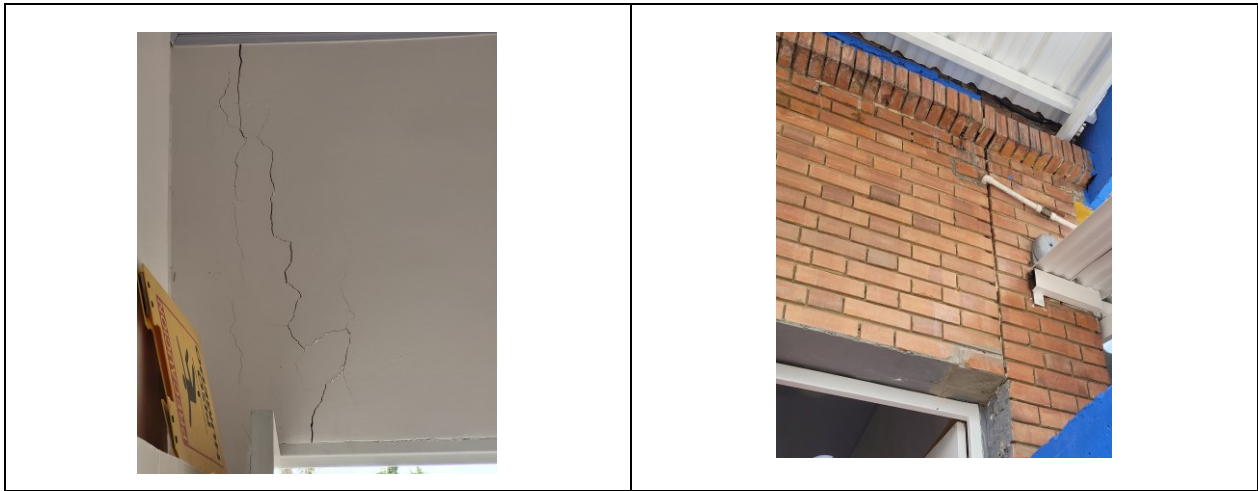
Foto 10 y 11: Fisuras en baño exterior, no se ha realizado intervención a visita del 29 de septiembre de 2023.

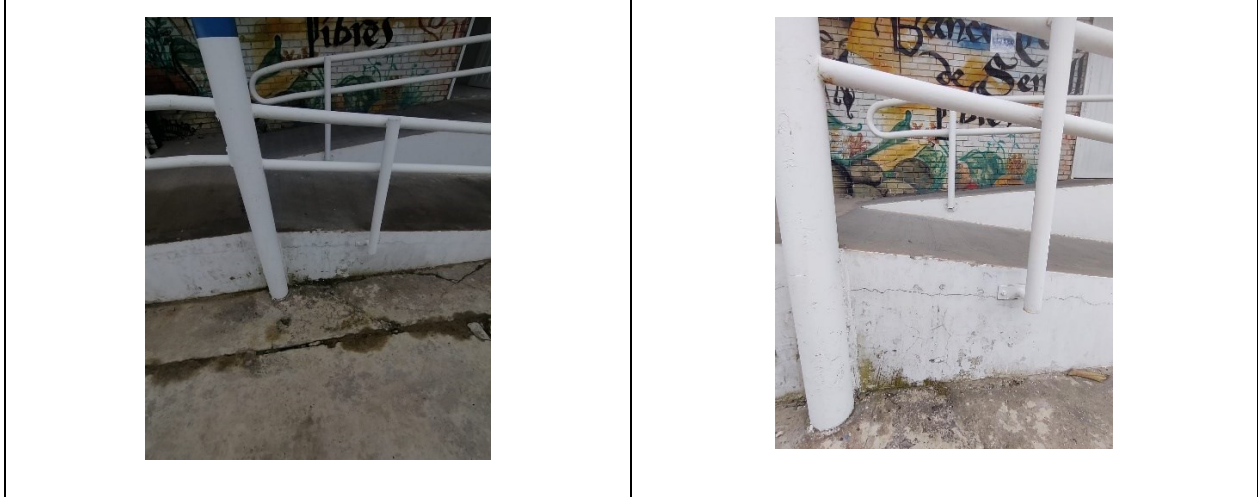
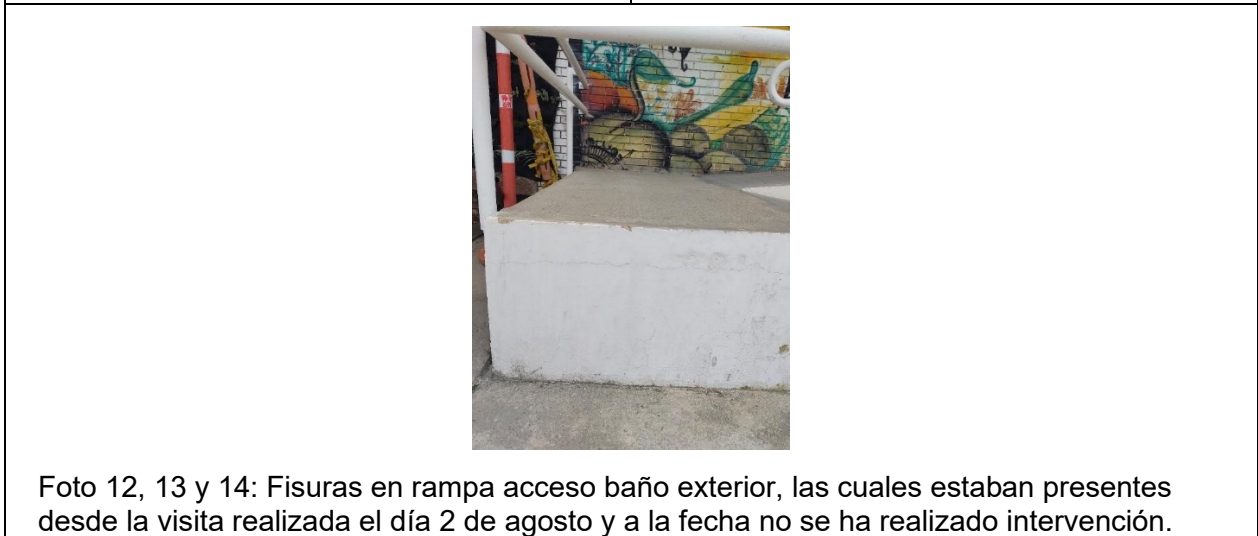
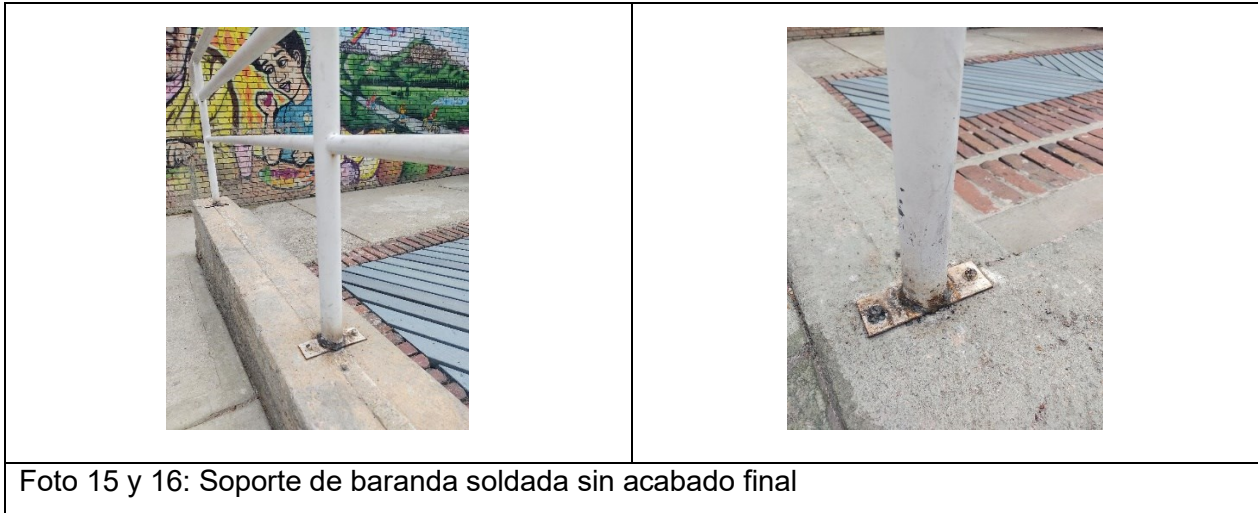
Se presentan fisuras en la rampa de acceso a baños exteriores, igualmente se presenta desgaste en las barandas, algunas se encuentran soldadas y no fueron pintadas.

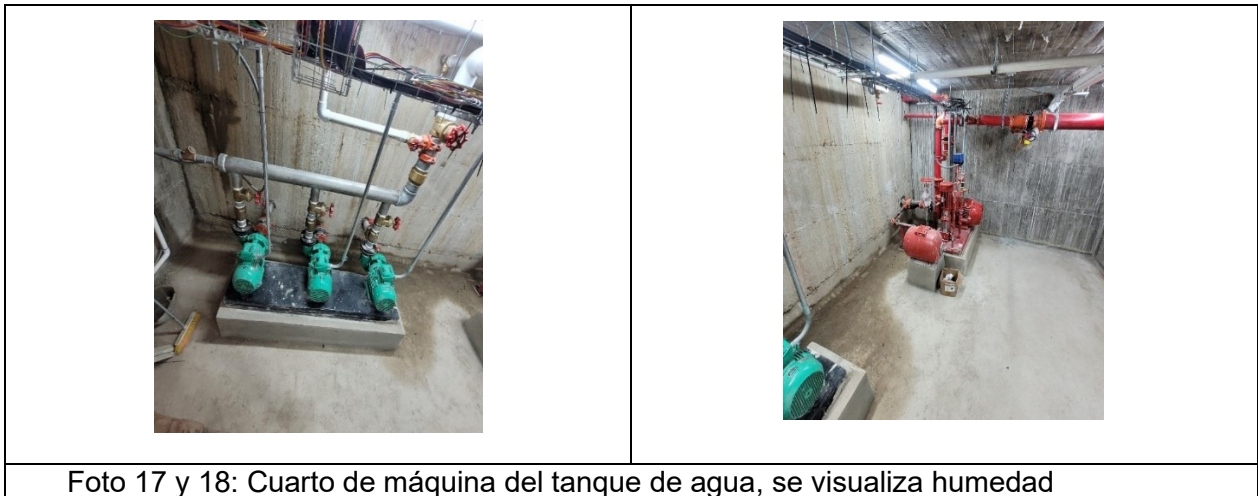
El cuarto de máquinas del tanque de agua, presenta humedad en la parte interna del mismo, generando riesgo para los equipos.

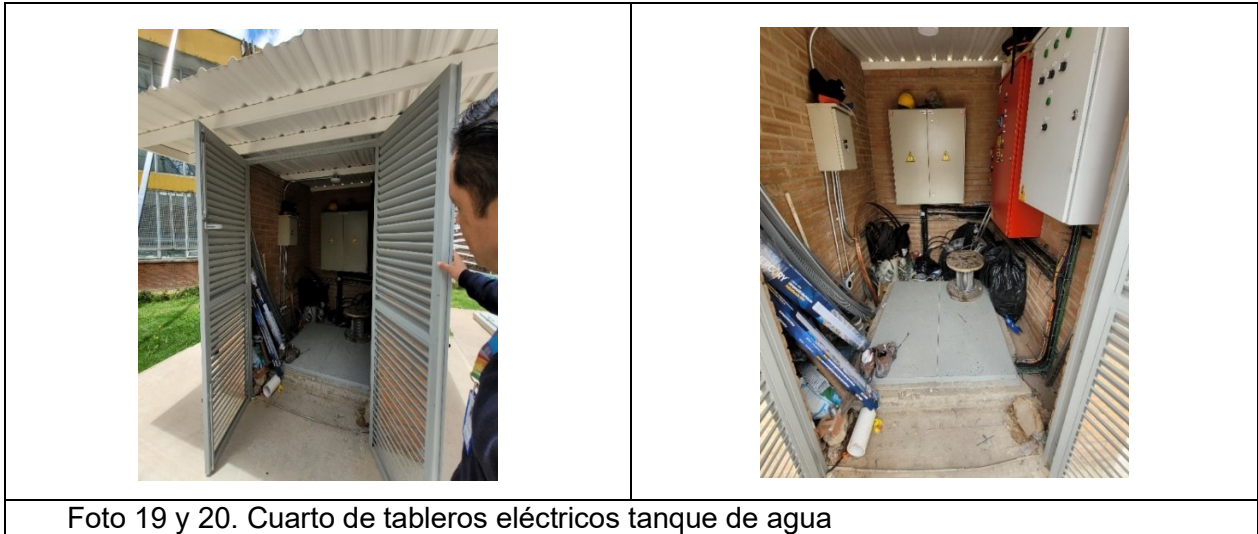
Se encuentra excedente de material y diferentes elementos que no deben reposar en el cuarto de tableros eléctricos del tanque de agua.

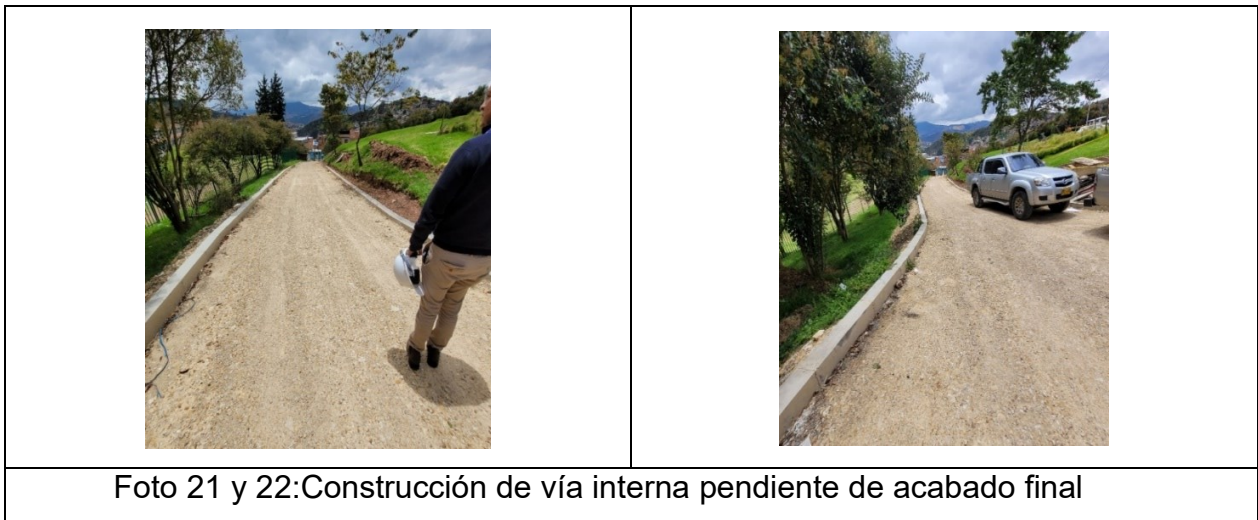
En la vía interna que se construyó, queda pendiente extender una nueva capa de afirmado para finalizar el acabado final de la vía.

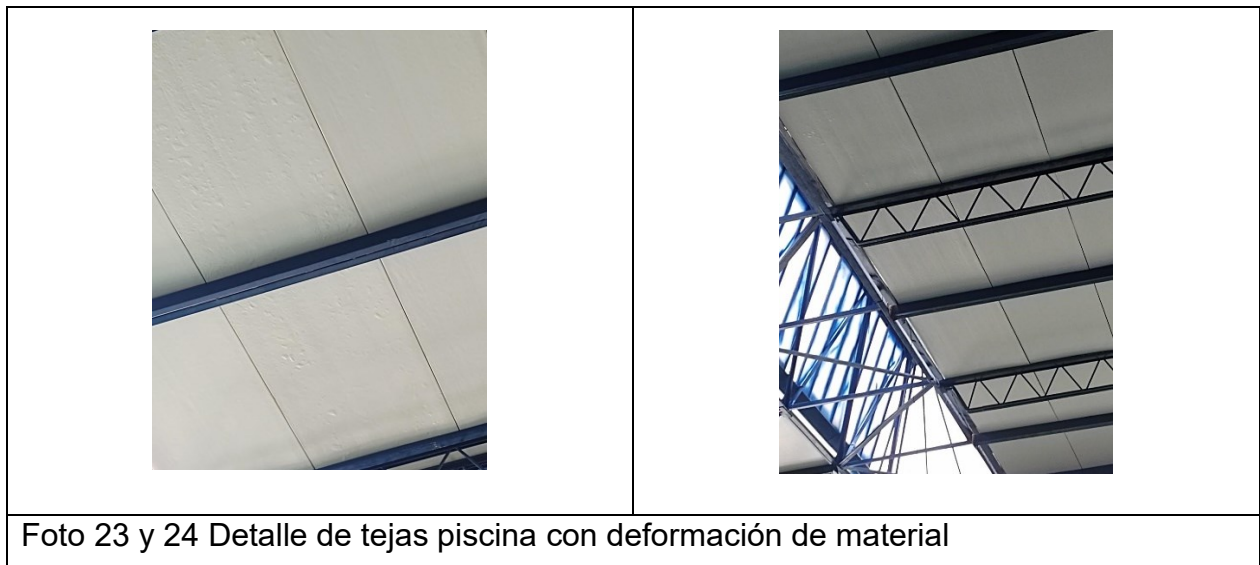
Revisadas las tejas que se encuentran listas para instalar, se evidenció que el acabado del material no corresponde técnicamente a las mismas características físicas de las tejas monroof instaladas en el teatro.

En registro fotográfico, se puede visualizar que la cara frontal de la teja instalada vista al interior de la piscina, ya presenta deformaciones, sin que se haya terminado de instalar y obviamente sin que la piscina entre en funcionamiento, no se tiene conocimiento del comportamiento del material cuando sea expuesto a temperatura por climatización del agua de la piscina.
