INFORME FINAL ACTUACIÓN ESPECIAL DE FISCALIZACIÓN

EVALUACION, ADQUISICIÓN Y MANTENIMIENTO DEL PREDIO DENOMINADO
"La Casona"

SECRETARÍA DISTRITAL DE INTEGRACIÓN SOCIAL - SDIS

CÓDIGO AUDITORÍA No. 206

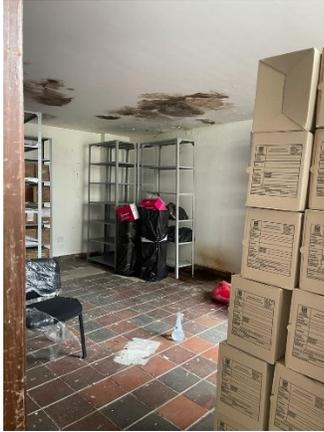
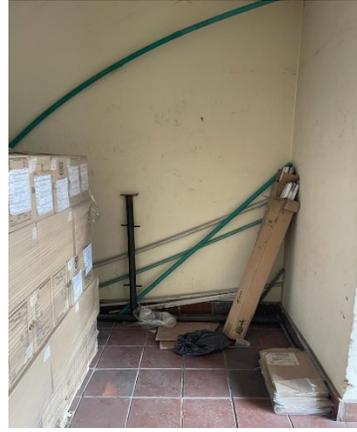
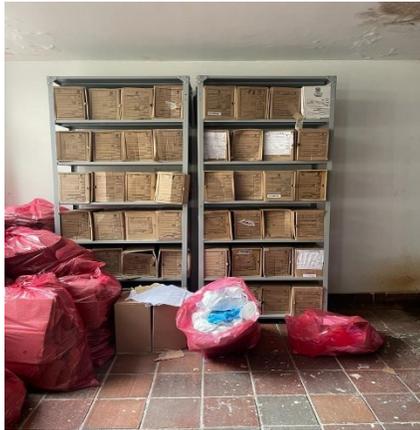
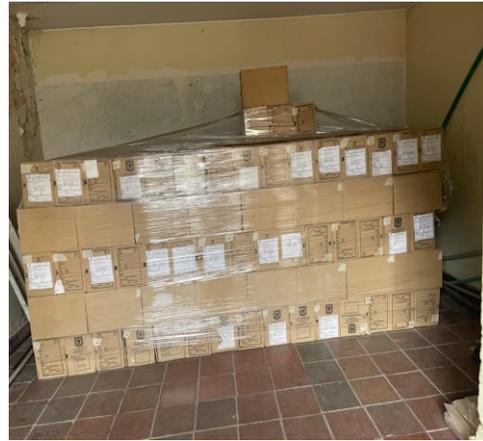
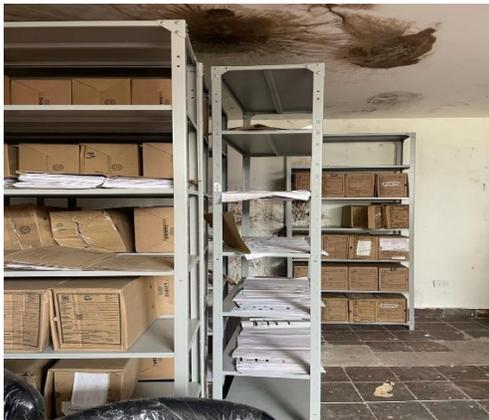
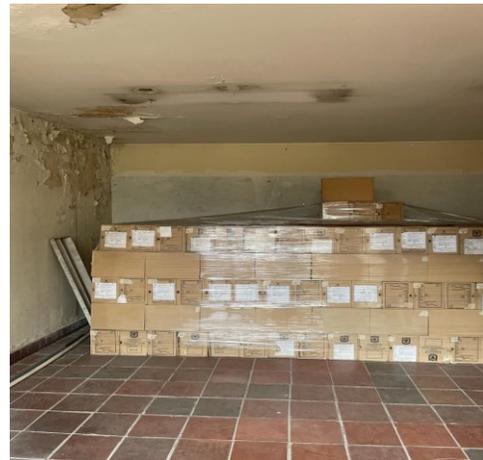
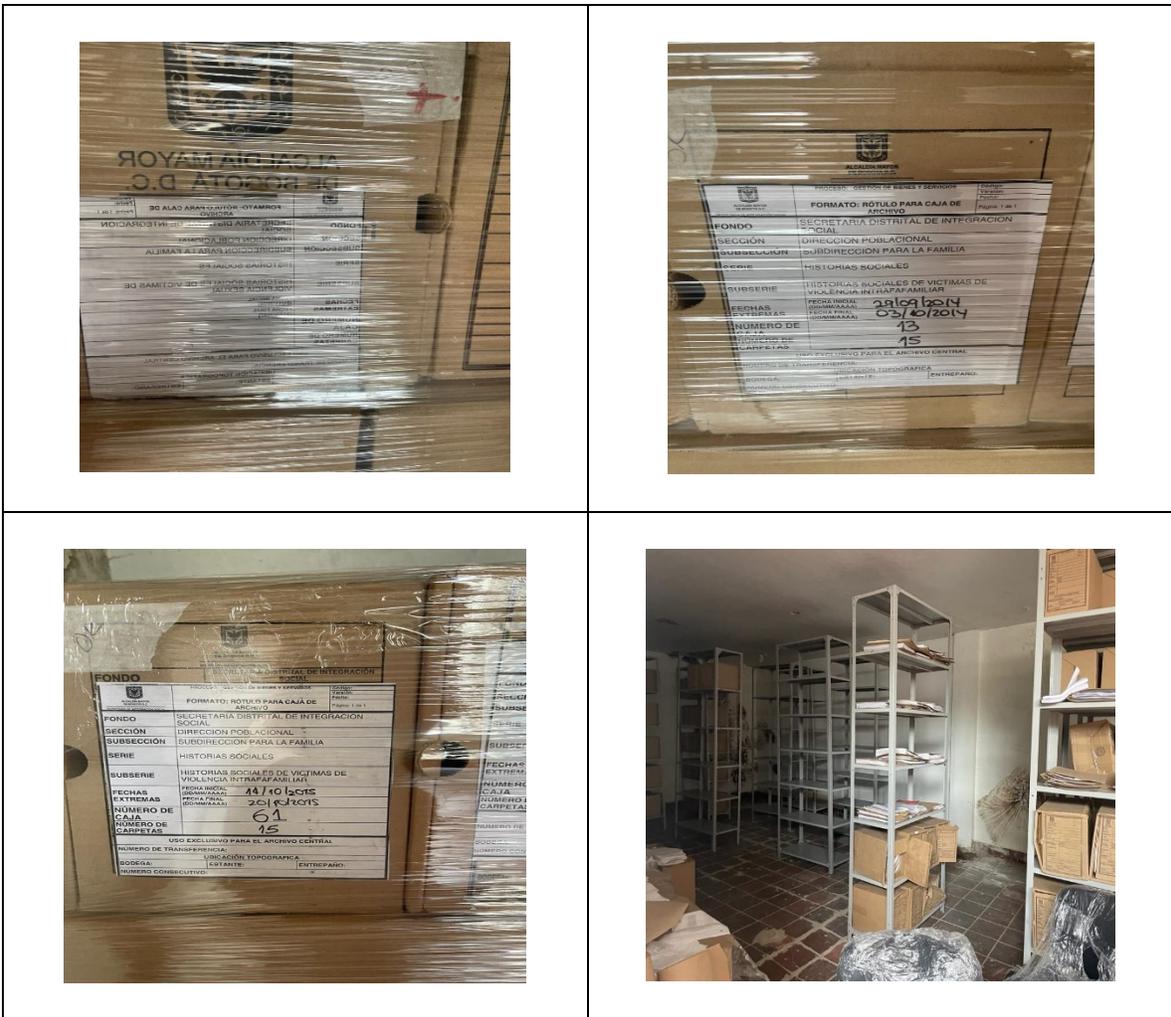
Cuadro 1 Registro Fotográfico Espacio Destinado para Archivo

De acuerdo con lo anterior, se observa que las diferentes cajas de archivo se encuentran sobre el piso, algunas envueltas en vinipel otras sin envolver, selladas, abiertas etc. expuestas a diferentes condiciones ambientales como humedad, deficiente ventilación, y riesgo biológico.

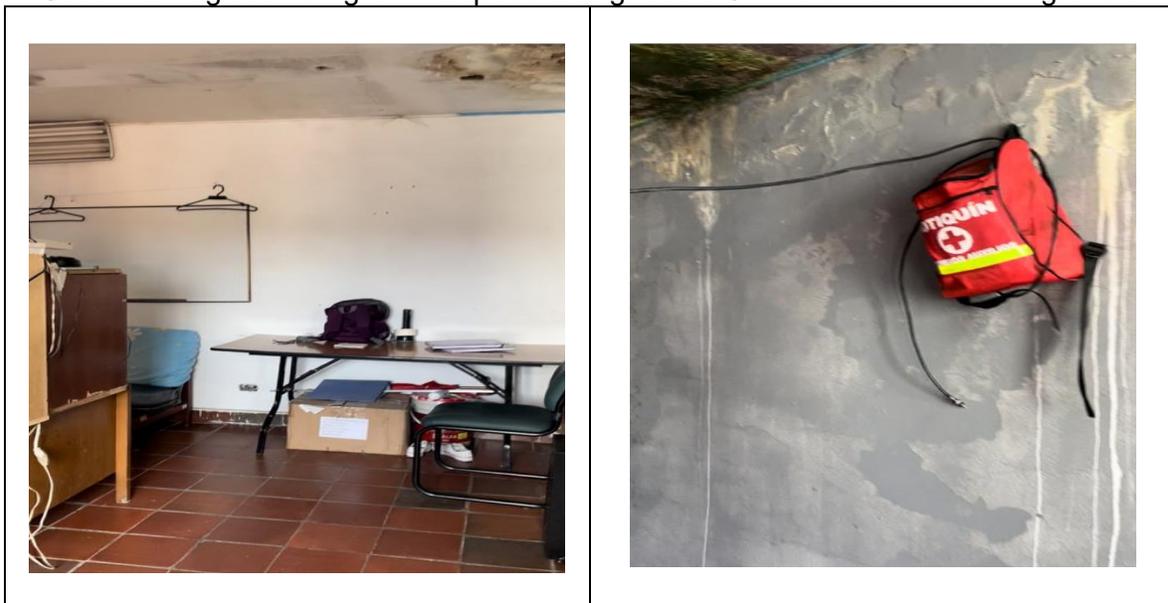
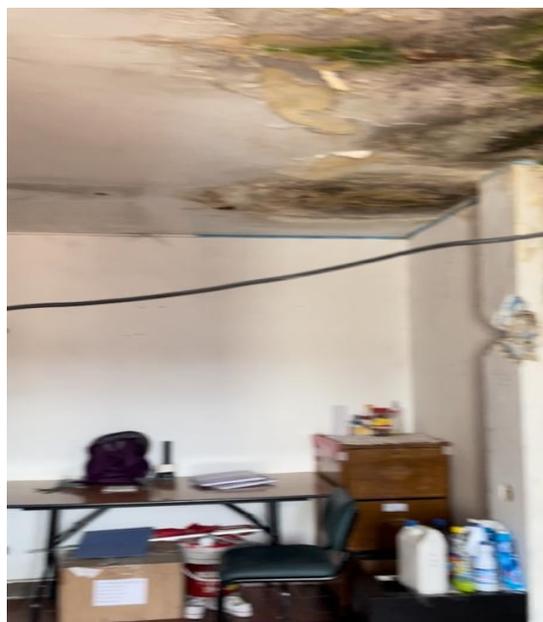
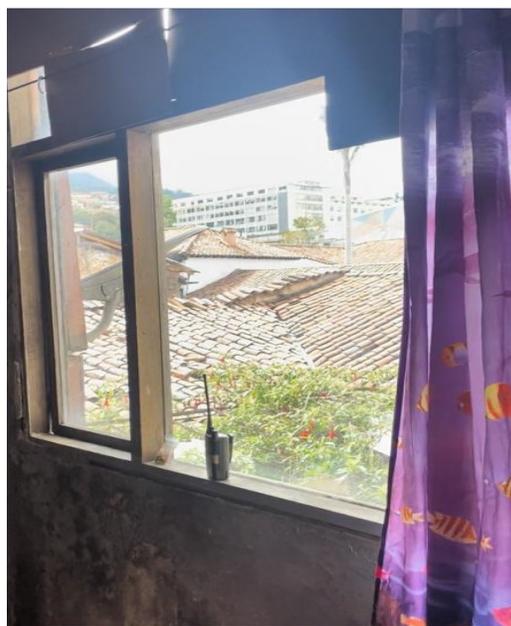
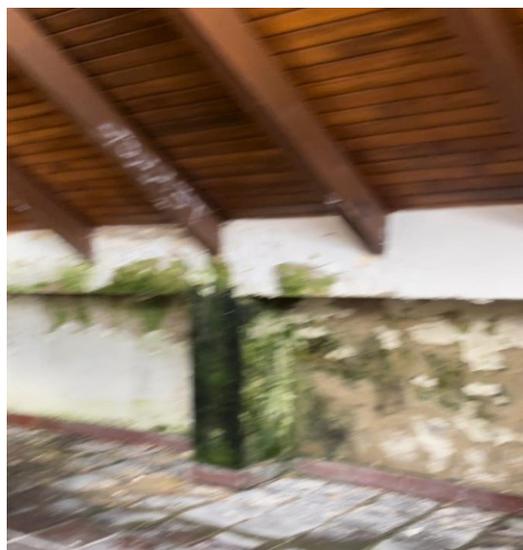
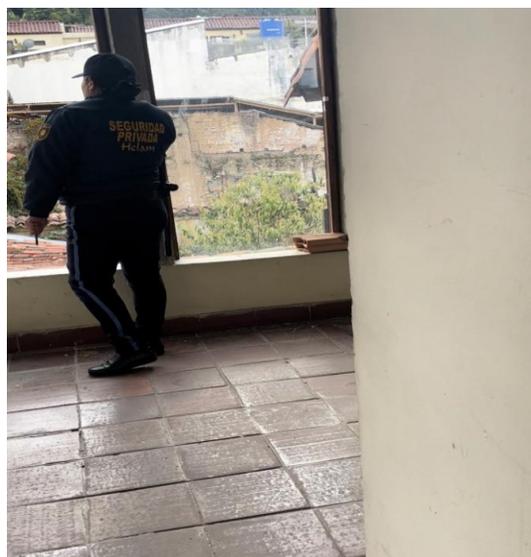
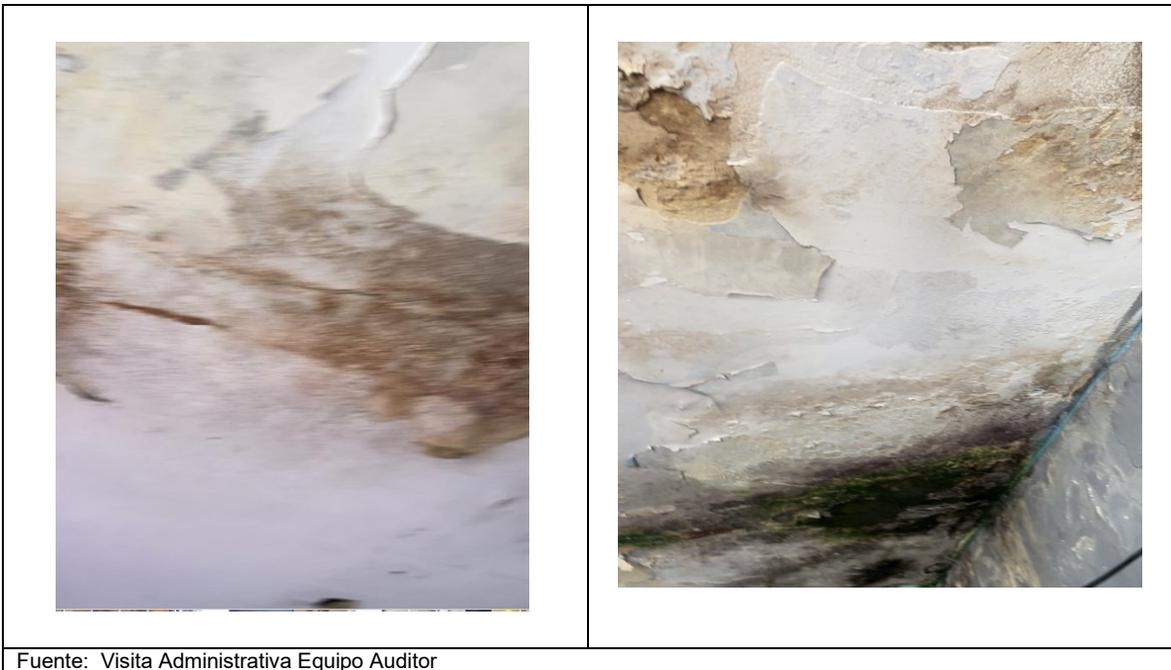
Cuadro 2 Registro Fotográfico Espacio Designado a Oficina de Servicio de Vigilancia

Sumado a lo anterior, la presencia de escombros dejados en todo el lugar, pueden conllevar a un accidente de tipo laboral.

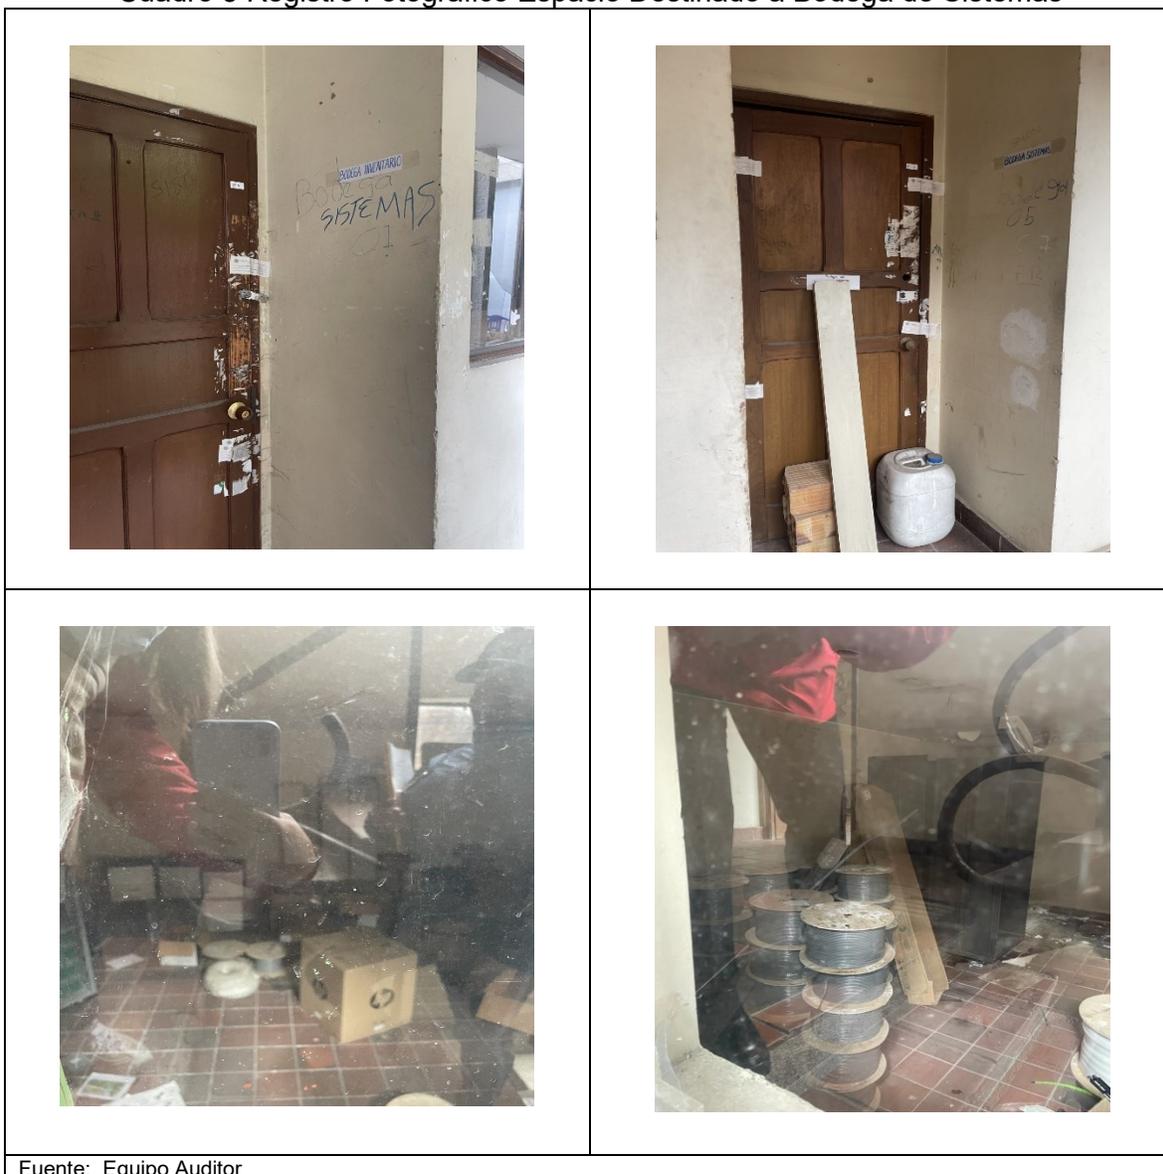
Cuadro 3 Registro Fotográfico Espacio Destinado a Bodega de Sistemas

Durante la verificación del estado de las instalaciones del predio La Casona, realizado el 8 de noviembre de 2023, se observó que en el segundo nivel se encuentran espacios marcados como “*Bodega Inventario Sistemas*”, “*Bodega Sistemas*”, con la presencia de un sinnúmero de elementos de uso informático (Redes y comunicación), entre otros unos rollos de cableado estructura que no cuentan con adecuadas condiciones de almacenamiento. Tal como se evidencia en el registro fotográfico, a continuación:

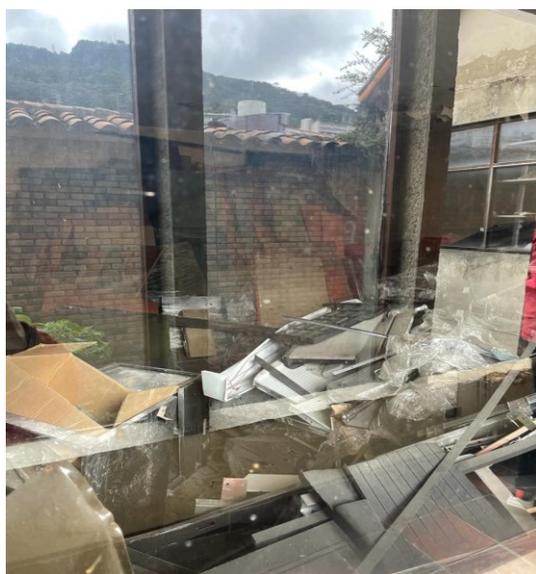
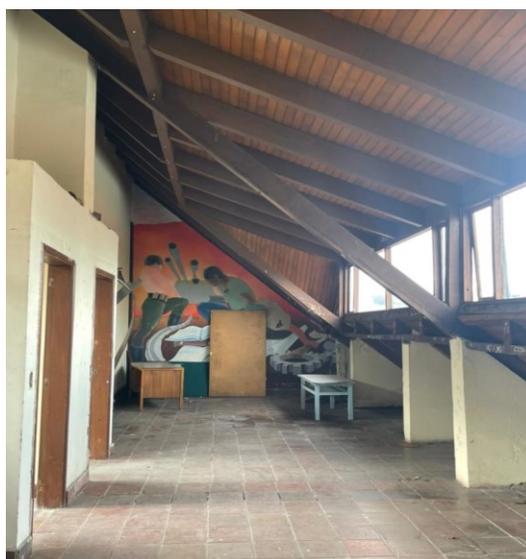
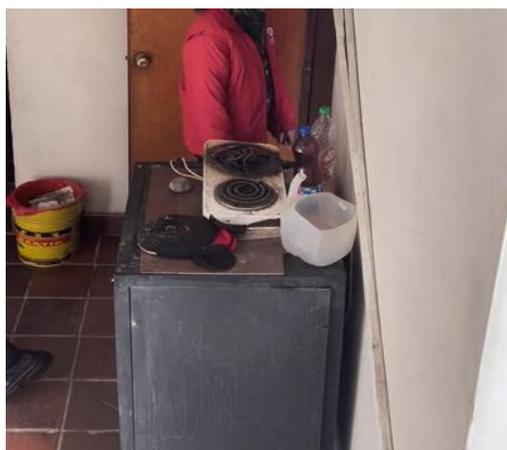
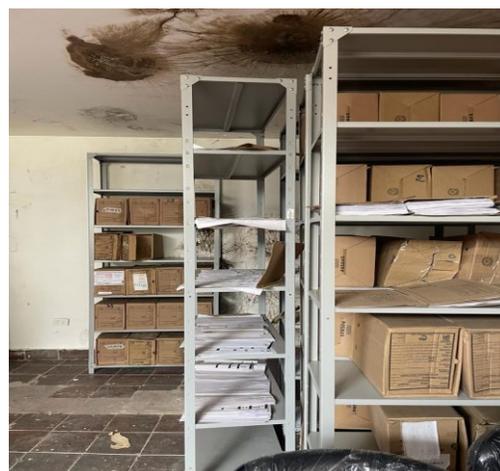
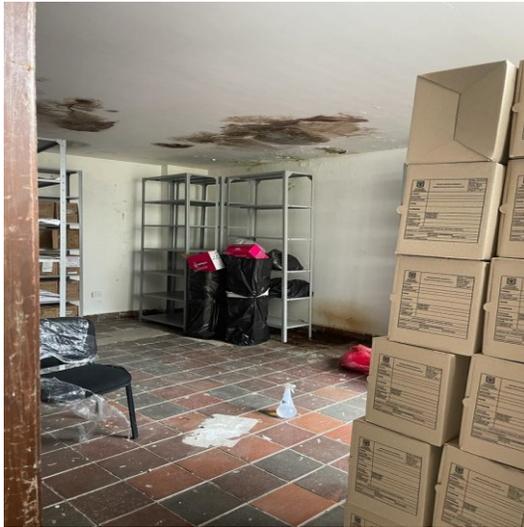
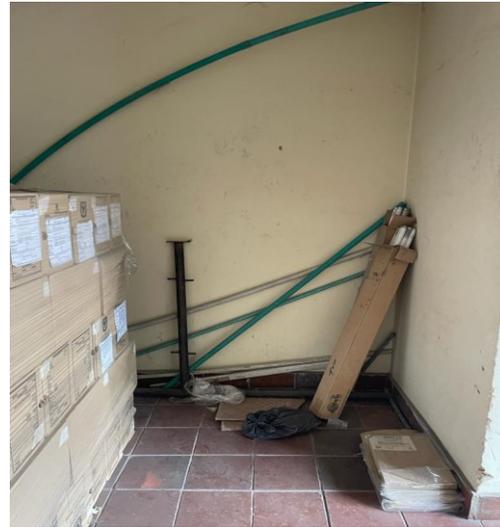
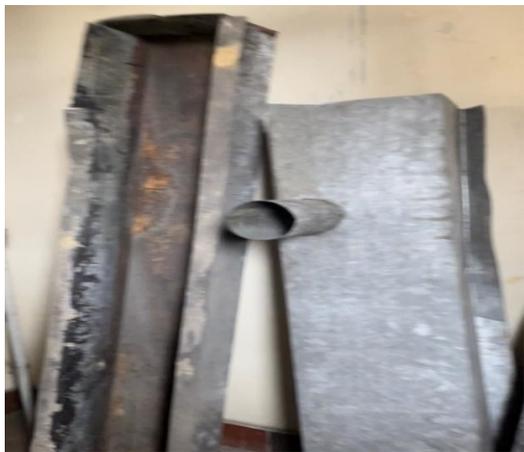
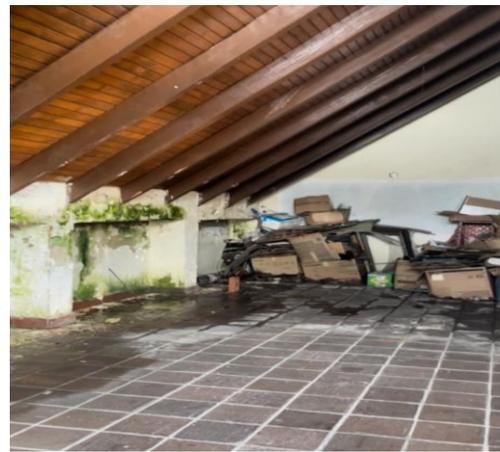
Cuadro 4 Registro Fotográfico Escombros y Material Dado de Baja

En el marco de la inspección adelantada en Visita Administrativa al predio La Casona, se encontró y confirmó a través del registro fotográfico presentado a continuación, la existencia de todo tipo de escombros, así como bienes muebles presuntamente dados de baja, ubicados en diferentes áreas del inmueble; ocupando grandes espacios, generando riesgo de accidentalidad y riesgo de proliferación de animales, así como dificultando la movilidad y acceso del personal de seguridad y demás personal que por su actividad laboral requieran ingresar al predio.

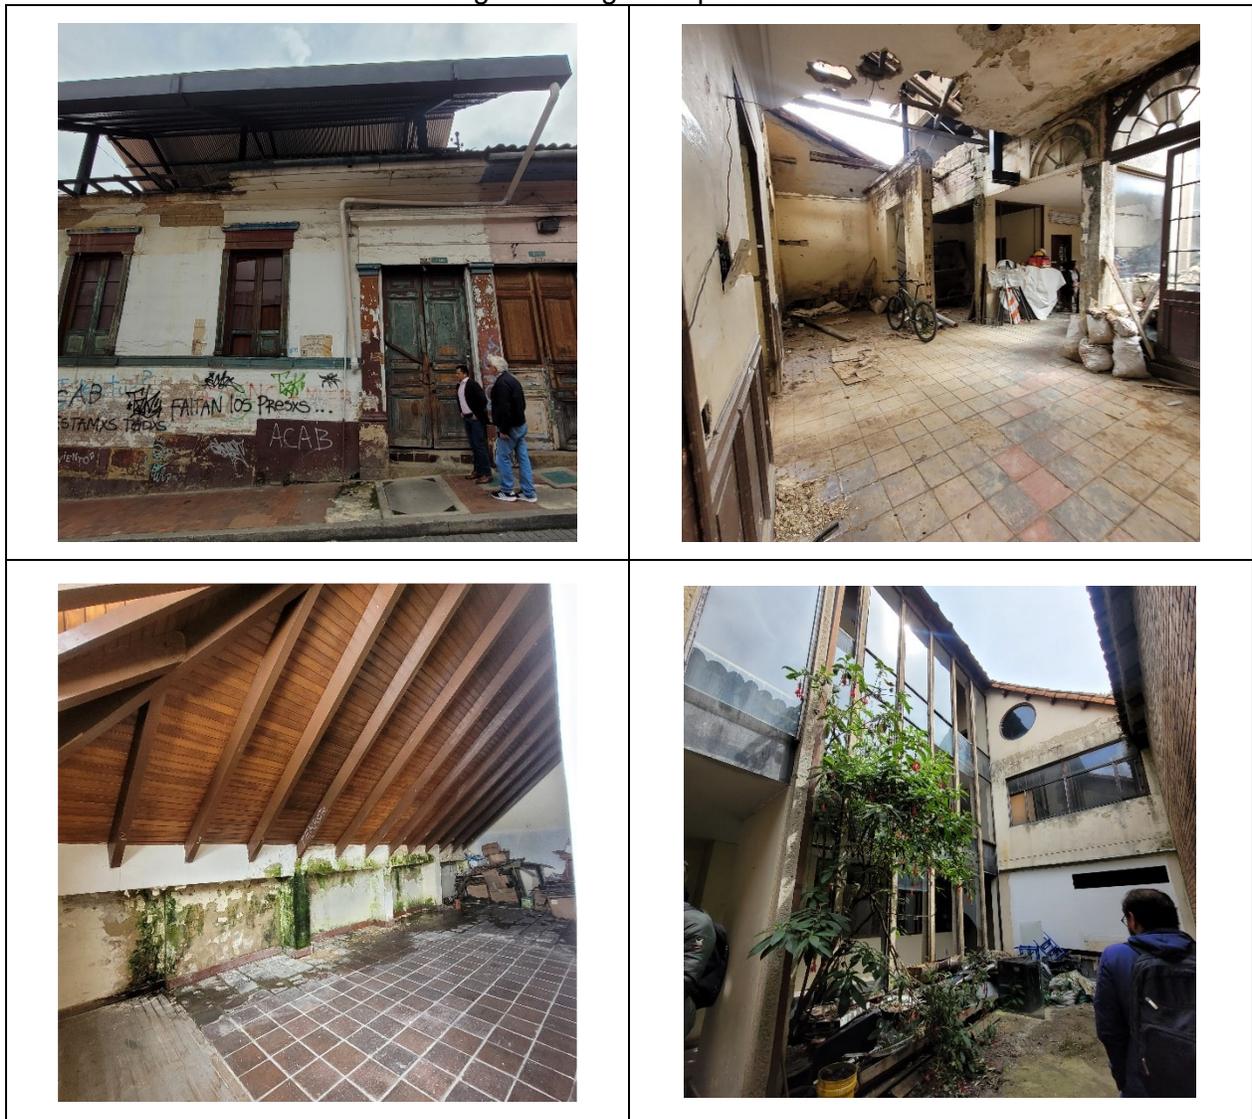
Cuadro 9: registro fotografico predio “La Casona”

Además de lo mencionado, con el fin de verificar el estado del predio se realizó visita administrativa el día 8 de noviembre de 2023, mediante la cual se obtuvo el siguiente registro fotografico en el que se evidencia el avanzado deterioro en el que se encuentra “La Casona, exsacerbado por la falta de mantenimiento y uso por parte de

las administraciones que lo han tenido bajo su custodia desde el año 2010 hasta el 2023.

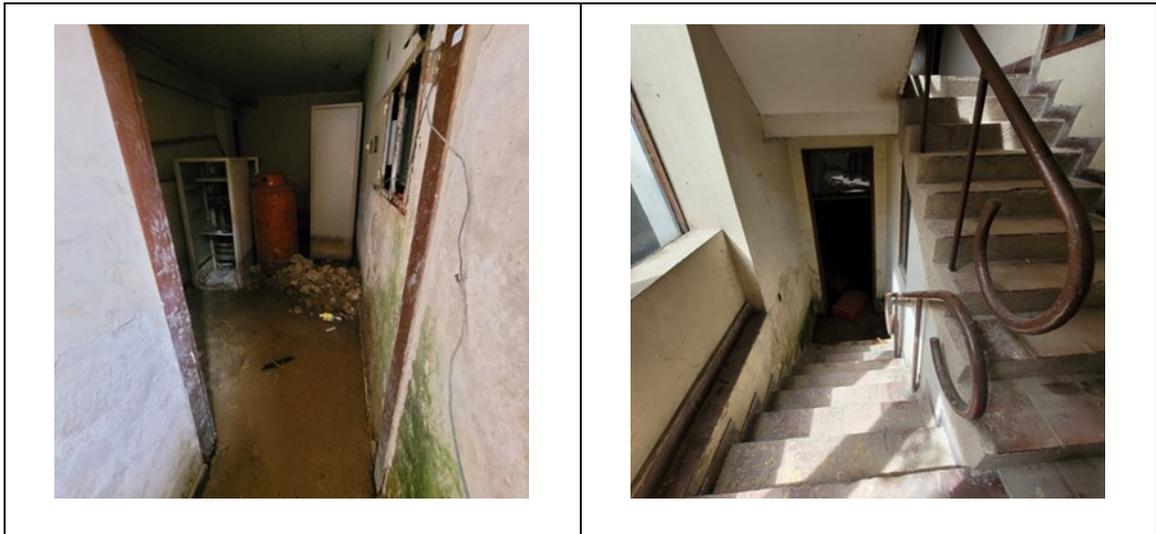
Cuadro 12 Registro fotográfico Motobomba

inundado, lo cual aumenta los niveles altos de humedad, ácaros, malos olores, convirtiéndose en depósito de vectores y factores desencadenantes de posibles enfermedades, como se muestra en el siguiente registro fotográfico.

Con respecto a temas menores de mantenimiento, que no dejan de ser importantes y relevantes, como es el caso de la motobomba, se hizo evidente que el tema de aguas aposadas en el sótano no fue temporal, sino ha sido de carácter permanente, lo que continúa causando daños y deterioros a la construcción, por consiguiente, el dinero invertido en esta actividad, la cual no cumplió con su fin, fue un recurso perdido.

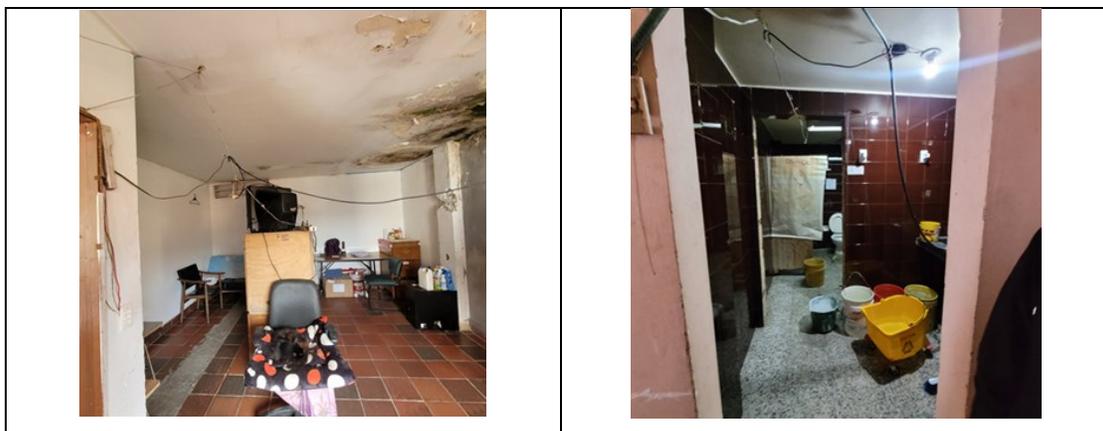
Cuadro 13 Registro fotográfico red eléctrica

Adicionalmente, con relación a la red eléctrica y el cambio de luminarias también descrito en el cuadro anterior, se observó que esa red eléctrica no cuenta con las mínimas condiciones de calidad y seguridad, como se muestra en el siguiente registro fotográfico:

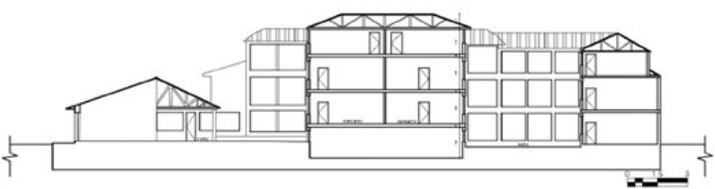
FICHA DE INVENTARIO Y VALORACIÓN DE BIENES CULTURALES INMUEBLES				USO EXCLUSIVO DEL MINISTERIO DE CULTURA		INMUEBLE No	MZ	003													
Código Nacional				Hoja 4		PR	008														
19. PLANIMETRÍA (FACHADA, CORTE)

<p>Corte longitudinal</p>																					
Fuente: Equipo Levantamientos PEMP Patrimonio Inmueble
